Di alcune cause di insuccesso qualitativo nei solai in laterocemento

Vengono esaminate alcune patologie, ovviamente le cause e quindi le attenzioni per evitarle

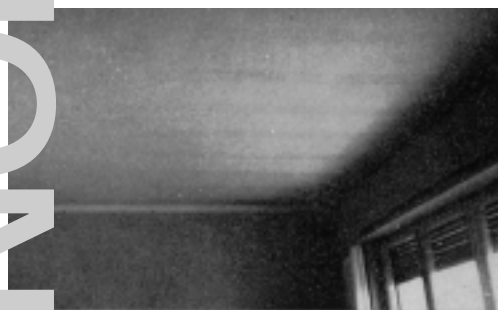
re o ombreggiature che si manifestano sull'intradosso dei solai (figura 1). Tale fenomeno è dovuto fondamentalmente ai ponti termici in corrispondenza delle nervature in calcestruzzo e si manifesta ogni qualvolta vi sia una sensibile differenza di temperatura fra intradosso ed estradosso del solaio, indipendentemente dal fatto che le nervature siano munite o meno di fondelli in laterizio, perché il loro contributo all'isolamento termico è modesto. L'errato convincimento che l'inconveniente sia dovuto alla mancanza di "fondelli" può nascere dall'osservazione del soffitto in fase di essiccazione dell'intonaco, durante la quale il maggior potere di assorbimento d'acqua dei blocchi di laterizio fa sì che l'intradosso delle nervature si presenti più scuro: tuttavia ogni differenza scompare ad avvenuta essiccazione e tinteggiatura del soffitto. Si può ovviare a questo inconveniente con una adeguata coibentazione, così da evitare i fenomeni di condensa dell'umidità ambientale.

1. Ombreggiatura in corrispondenza dei travetti precompressi. Nel solaio, posto al penultimo piano, dove il muro di facciata è stato arretrato di circa 2 metri, le rigature appaiono in corrispondenza del terrazzo che è stato ricavato nell'arretramento a conferma che la causa è da ricercarsi nella differenza di isolamento termico.

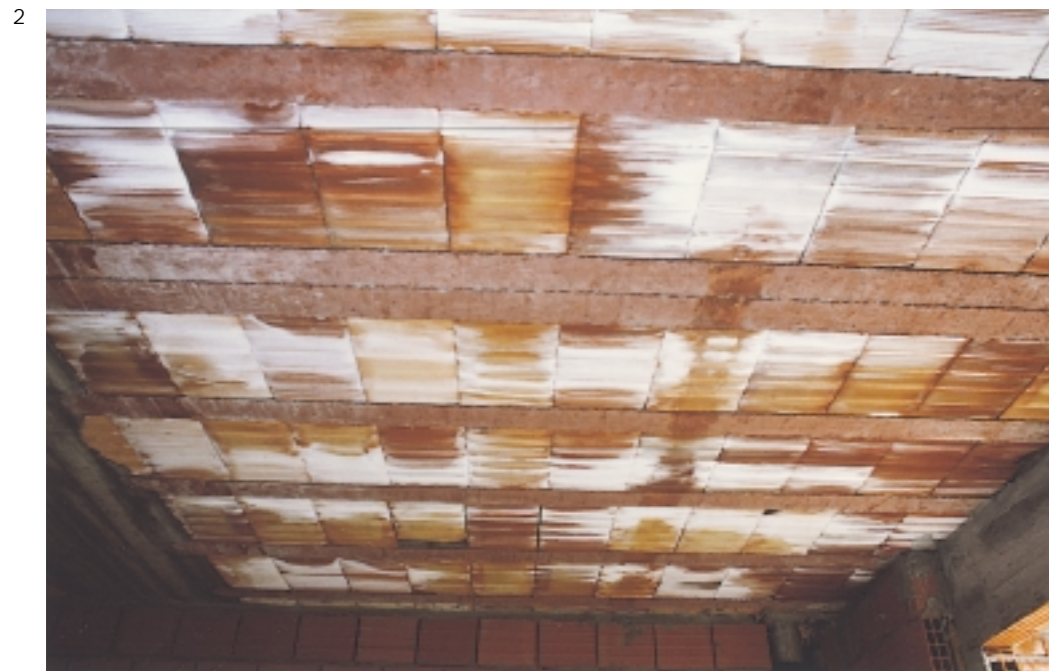
Un altro difetto visivo può essere rappresentato da macchie, di vario colore, che appaiono dopo aver intonacato e tinteggiato l'intradosso del solaio. Tali macchie possono essere dovute ad efflorescenze causate da sostanze solubili contenute negli inerti, nei leganti, nell'acqua di impasto o negli stessi laterizi (figure 2 e 3).

2. Efflorescenze saline sui blocchi di laterizio. Vanno accuratamente spazzolate prima dell'intonaco. Ancora meglio sarebbe non mettere in opera tali prodotti poiché il grado di efflorescenza è forte.
3. Macchie sull'intradosso del solaio dovute all'eccessiva efflorescenza dei blocchi di laterizio.
4. Prova di distacco della cartella inferiore di blocchi di laterizio (scartellamento) per effetto del solo ritiro della malta cementizia (ad alto tenore di cemento).

In particolare, quando sui blocchi in laterizio si manifestano efflorescenze di sapore salino, è necessario asportarle mediante spazzolatura meccanica e successivo lavaggio, prima di applicare l'intonaco.

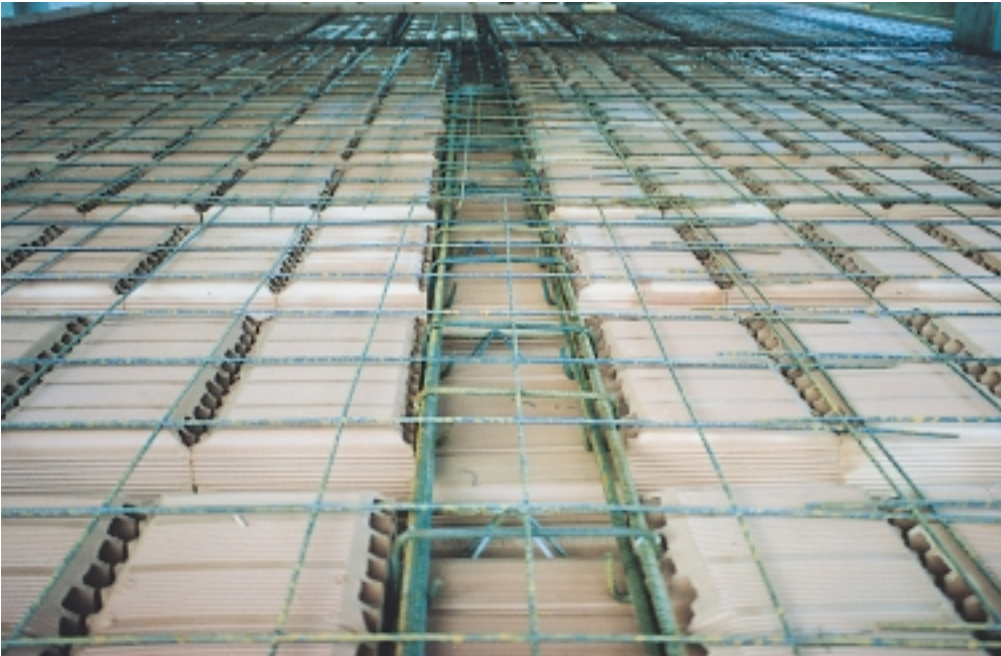
8

Altra inosservanza, abbastanza frequente, riguarda l'obbligo della realizzazione delle corree di ripartizione (articolo 1.3.1.2 del D.M. 20/11/87), più per ignoranza che per malafede, considerata anche la sua facilità esecutiva (figura 8).

8. Correa di ripartizione realizzata con l'impiego di blocchi di minor altezza, armata con 4 Ø 16 longitudinali e staffe. La correa è obbligatoria quando la luce del solaio supera 4,5 metri.

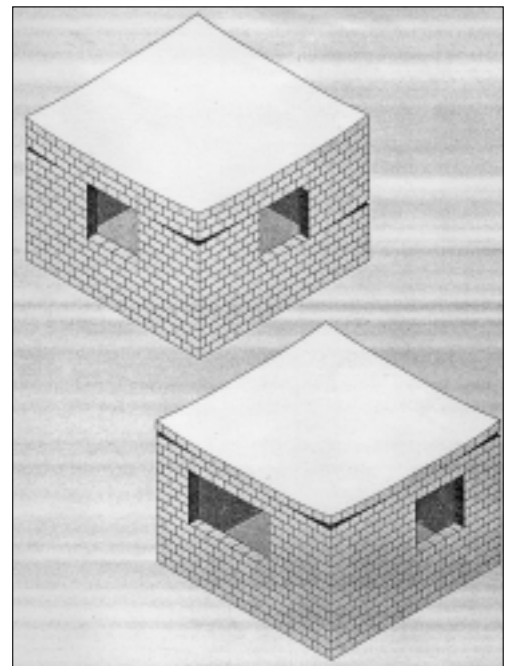
9

9. Patologie sulle murature causate da errate soluzioni dell'interfaccia muro-solaio.

ancoraggio delle armature nel caso di sbalzi paralleli all'orditura dei solai, nel caso di sbalzi perpendicolari, le armature vanno alloggiare in apposite nervature trasversali. Sempre a proposito dell'interfaccia muro-solaio, non si appoggino mai i blocchi al muro, ma si parta sempre con un travetto: difficilmente infatti il blocco può rimanere rigido sull'appoggio al muro e contemporaneamente seguire le deformazioni del travetto (figura 9).
