Rinforzo di solai in laterocemento con materiali compositi innovativi

Nel presentare i risultati sperimentali ed analitici di interventi di rinforzo di travi e pannelli di solaio laterocementizi con fogli di materiale composito fibroso, si evidenzia un sostanziale incremento di capacità portante e si mostrano i principali meccanismi di rottura che possono manifestarsi con l'impiego di questa metodologia di rinforzo

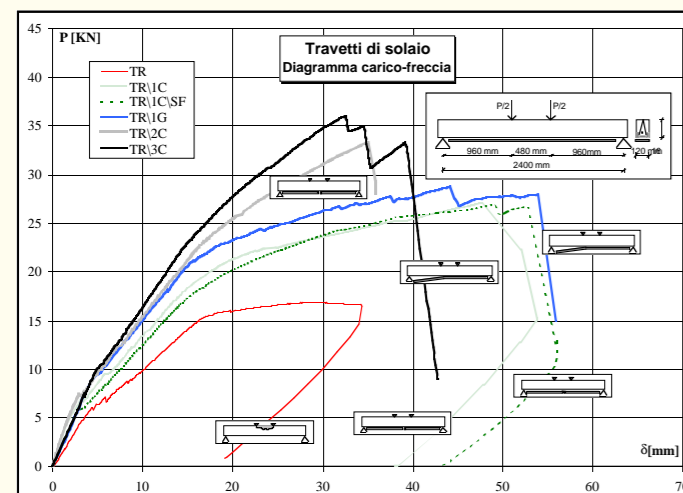
Figura 2: diagramma carico-freccia dei travetti saggiati - TR (non rinforzato), TR\1C (con 1 strato di CFRP 20 applicato), TR\1C\SF (senza fondello con 1 strato di CFRP 20 applicato), TR\1G (con 1 strato di GFRP applicato), TR\2C (con 2 strati di CFRP 20 applicati), TR\3C (con 3 strati di CFRP 20 applicati). CFRP = Carbon FRP, GFRP = Glass FRP.

Sono riportati inoltre i meccanismi di rottura riscontrati.

In tutti i test si riscontra un comportamento caratterizzato da una prima fase elastica-lineare (in cui il calcestruzzo teso è ancora in fase elastica) accompagnato da un aumento di rigidità dei campioni placcati, che risulta più marcato per quelli col rinforzo di carbonio; successivamente si sviluppa in zona tesa uno stato di microfessurazione del conglomerato che risulta evidenziato da un cambio di pendenza delle curve carico-freccia. Dopo un'ultima fase non lineare in cui le fessure si propagano dall'intradosso del calcestruzzo verso la zona compressa, si raggiunge la crisi per:

Si rivela un consistente aumento delle capacità portanti senza una sensibile riduzione della freccia al carico di crisi: il carico massimo aumenta infatti per i travetti rinforzati dal 60÷112% rispetto al campione non placcato.

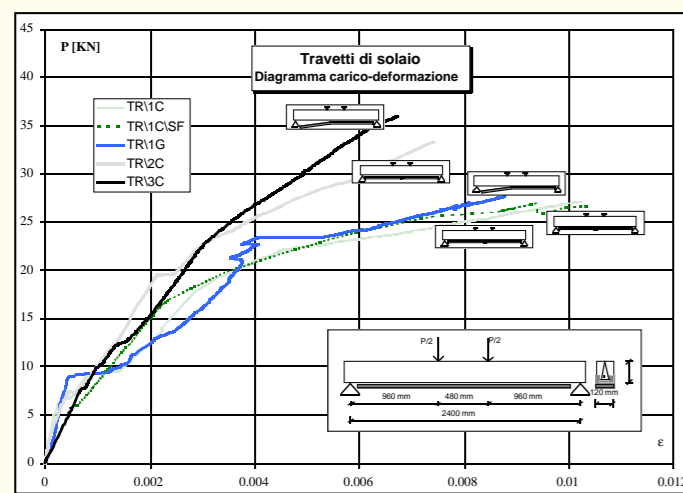
Fig. 3: Diagramma carico-deformazione dei travetti saggiati - TR (non rinforzato), TR\1C (con 1 strato di CFRP 20 applicato), TR\1G (con 1 strato di GFRP applicato), TR\2C (con 2 strati di CFRP 20 applicati), TR\3C (con 3 strati di CFRP 20 applicati). CFRP = Carbon FRP, GFRP = Glass FRP.

Sono riportati inoltre i meccanismi di rottura riscontrati.

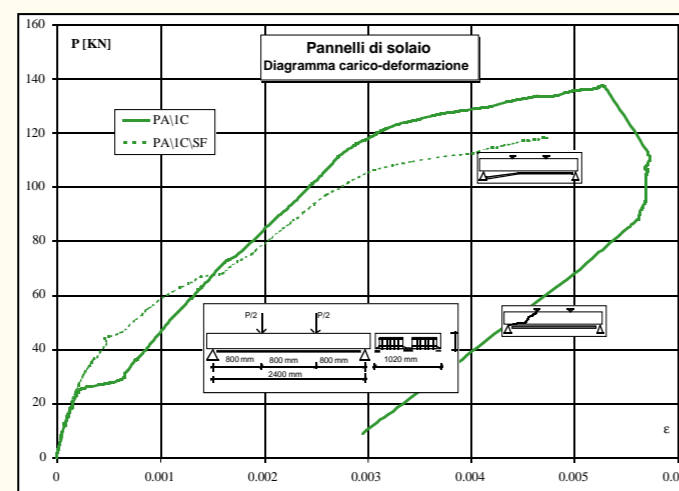
Figura 6: diagramma carico-deformazione dei pannelli di solaio saggiati - PA (non rinforzato), PA\1C (con 1 strato di CFRP 30 applicato sotto ai travetti), PA\1C\SP (con 1 strato di CFRP 30 applicato sotto ai travetti senza primer), PA\1C\SF (senza le linguette delle pignatte sotto ai travetti con 1 strato di CFRP 30 applicato), PA\1C\TS (con 1 strato di CFRP 30 applicato sull'intero intradosso), PA\1G (con 1 strato di GFRP applicato sotto ai travetti). CFRP = Carbon FRP, GFRP = Glass FRP. Sono riportati inoltre i meccanismi di rottura riscontrati.

Anche in questo caso l'andamento delle curve carico-freccia e carico-deformazione, mostra:

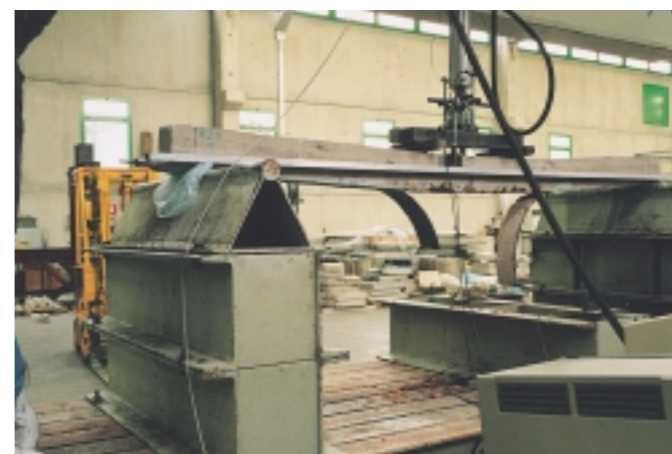
Rottura a trazione della fibra di carbonio per il travetto TR\1C.

2) formazione di fessure flessionali nel calcestruzzo in zona tesa con conseguente rottura a trazione del foglio di rinforzo (TR\1C\SF, TR\1C, TR\2C);

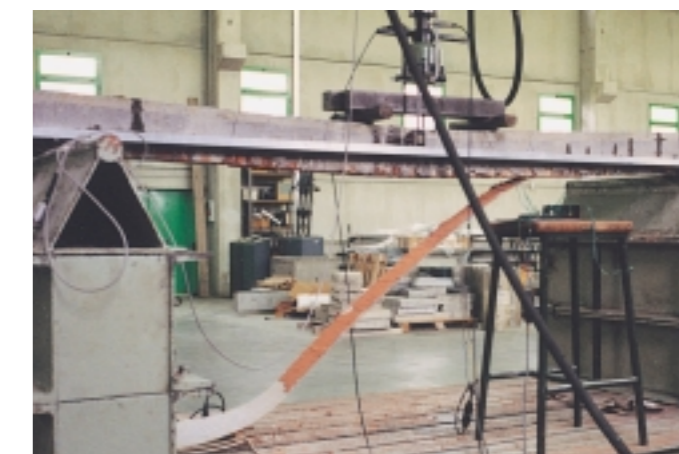
Rottura per peeling del travetto TR\1G.

faccia adesivo-laterizio; il fenomeno s'innesca in corrispondenza della fessura flessionale in zona tesa formata sotto uno dei pistoni di carico propagandosi fino all'estremità (TR\1G, TR\3C).

3) distacco del piatto (*peeling*) dovuto alla rottura dell'inter-

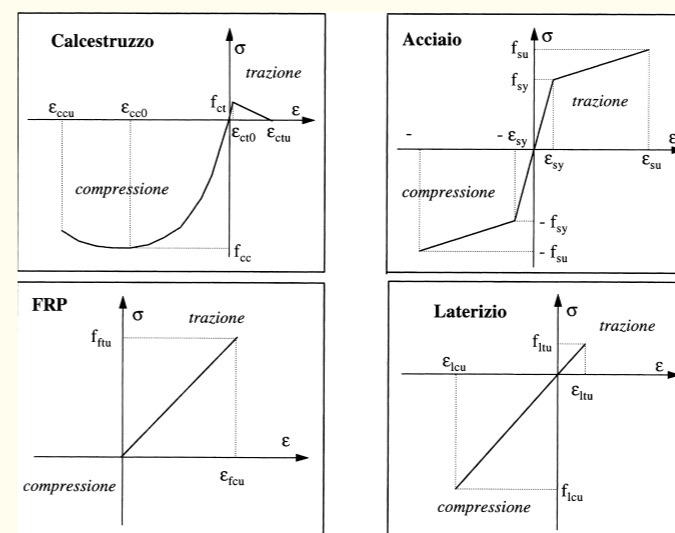
Figura 8: legami costitutivi dei materiali impiegati nella modellazione.

I comportamenti meccanici dei diversi materiali (calcestruzzo, acciaio, laterizio, FRP) presenti nei travetti e nei pannelli sono stati modellati utilizzando le leggi costitutive dei materiali impiegati nella realizzazione dei campioni di prova. Per ciascun materiale si sono, infatti, determinate le caratteristiche meccaniche di riferimento mediante test standard di laboratorio. La tabella 4 riporta i valori medi ottenuti.

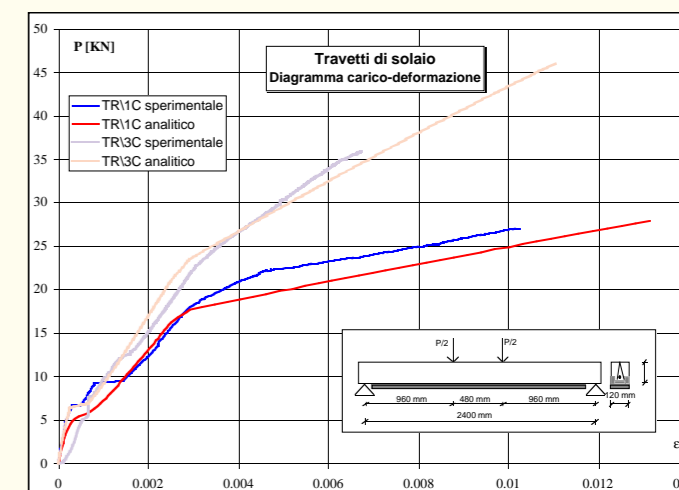
Figura 10: confronto tra i diagrammi carico-deformazione sperimentali ed analitici per i travetti.

- la soluzione analitica è leggermente più rigida della sperimentale; probabilmente questo è dovuto al fatto che l'elemento è già parzialmente prefessurato;
- la fase di sviluppo delle fessure nel conglomerato è ben colta dalla trattazione analitica;
- il meccanismo di rottura che viene identificato dal programma analitico risulta differente da quanto evidenziato sperimentalmente per i casi dei campioni: TR\1G, TR\2C e TR\3C. Tale discrepanza è probabilmente dovuta alla presenza di concentrazioni tensionali localizzate a cavallo delle fessure che non possono essere ben quantificate con il programma analitico e che richiedono un opportuno approfondimento scientifico.

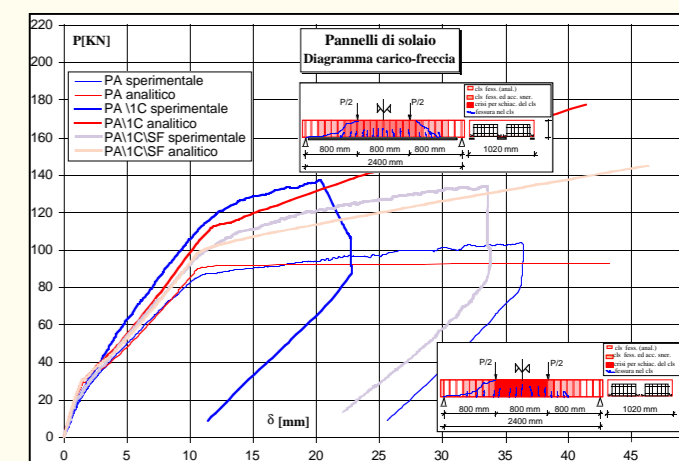
Figura 11: confronto tra i diagrammi carico-freccia sperimentali ed analitici per i pannelli; sono anche confrontate la distribuzione delle fessure rilevate sperimentalmente e le previsioni analitiche.

Per i pannelli di solaio si osserva invece che il programma non individua, come primo meccanismo di crisi, la rottura per taglio del calcestruzzo, come avvenuto sperimentalmente, ma quelli per rottura a trazione della fibra o per *peeling* con carichi assai superiori a quelli sperimentali; analiticamente non è stata pronosticata la rottura per taglio perché il valore assunto per questo parametro è stato dedotto dal diagramma di Mohr-Coulomb del calcestruzzo e non determinato con prova diretta. Occorrerebbe quindi investigare più approfonditamente sulla resistenza a taglio del calcestruzzo utilizzato.

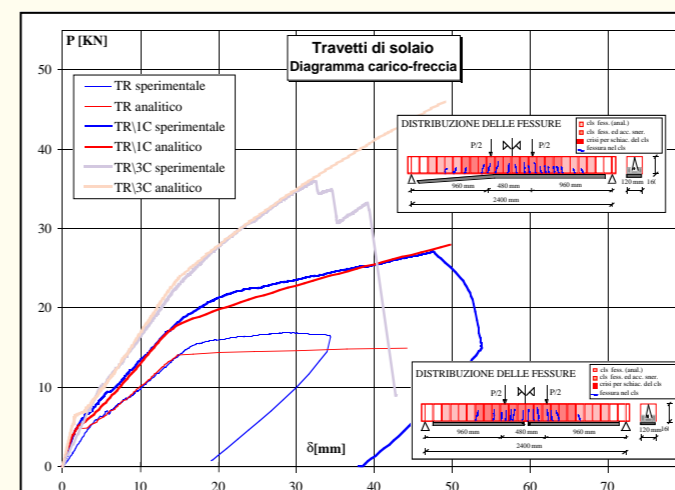
Figura 9: confronto tra i diagrammi carico-freccia sperimentali ed analitici per i travetti; sono anche confrontate la distribuzione delle fessure rilevate sperimentalmente e le previsioni analitiche.

Per i travetti in laterocemento si osserva che:

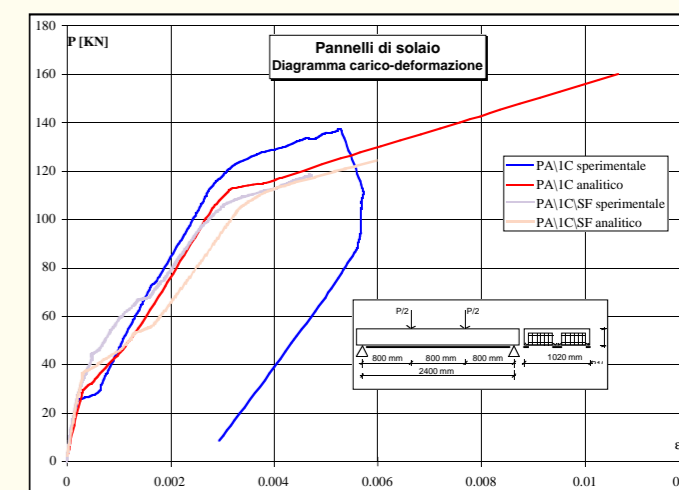
Figura 12: confronto tra i diagrammi carico-deformazione sperimentali ed analitici per i pannelli.
