## Sostituzione del solaio in un edificio storico a Ferrara

Questo tema è ricorso nella ristrutturazione del cinquecentesco Palazzo Serini, posto nel centro storico di Ferrara.

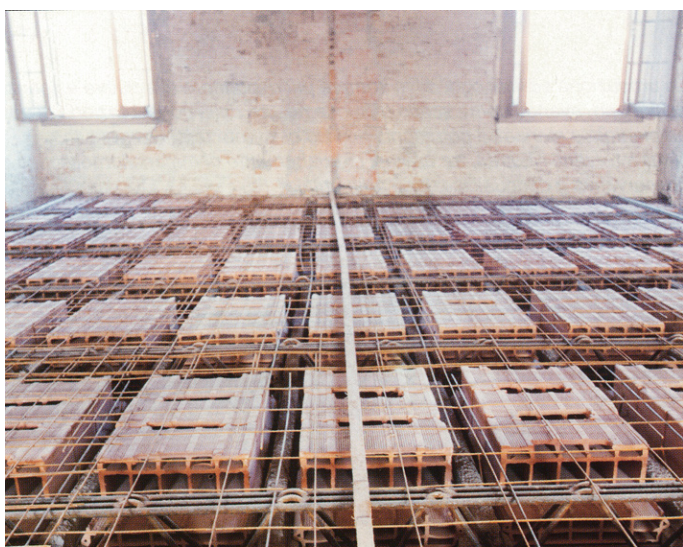
La tipologia di solaio adottata ha consentito di essere completamente staccato dal cassettone

L'intervento è stato possibile con l'adozione di una struttura mista pressochè intelaiata sul piano orizzontale formata da travi metalliche autoportanti di circa 6 m di luce inserite alle estremità dei muri portanti dell'edificio e disposte ad interasse di m 1,35 così da consentire l'autoportanza delle falde del solaio costituito da travetti precompressi e blocchi di 20 cm di spessore con sovrastante soletta in calcestruzzo di 4 cm.

Il nuovo solaio è così completamente staccato dal cassettonato e la tecnologia mista, travi in ferro più travetti, ha consentito di abolire qualsiasi impalcatura provvisoria, mentre la facilità di ancoraggio delle travi metalliche ai muri portanti e la loro leggerezza ha contribuito a facilitarne la movimentazione, esigenza particolarmente importante per lavori di ristrutturazione specie delle opere interne.
