Di alcune cause di insuccesso qualitativo nei solai in laterocemento

Vengono esaminate alcune patologie, ovviamente le cause e quindi le attenzioni per evitarle

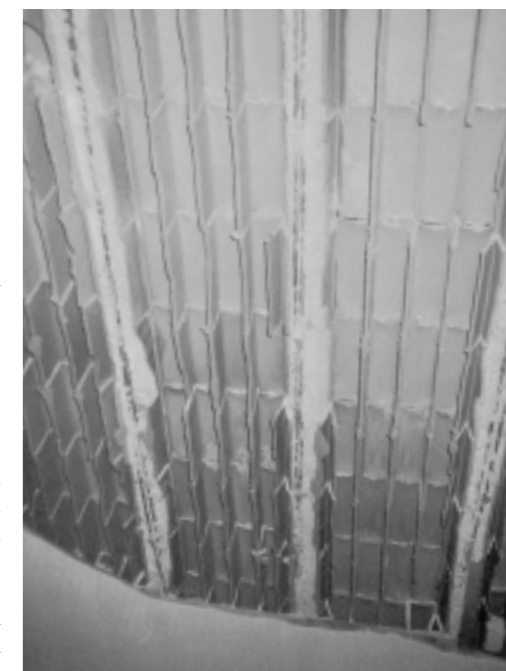
Un altro difetto visivo può essere rappresentato da macchie, di vario colore, che appaiono dopo aver intonacato e tinteggiato l'intradosso del solaio. Tali macchie possono essere dovute ad efflorescenze causate da sostanze solubili contenute negli inerti, nei leganti, nell'acqua di impasto o negli stessi laterizi (figure 2 e 3).

La loro asportazione, prima di dare l'intonaco di gesso, può essere fatta sia con spazzolatura, sia mediante lavaggio con una soluzione in parti uguali di acqua ossigenata e acido acetico diluito. Praticamente possono essere isolate, e conseguentemente rese innocue, mediante spruzzatura di resine acriliche. Qualora riapparissero sull'intonaco di gesso, il che avviene sicuramente quando non si sia effettuato alcun trattamento preliminare, si potranno asportare mediante raschiatura della superficie, dato che non interessano lo spessore, oppure spruzzarle ancora con soluzione di resina acrilica, prima della tinteggiatura.

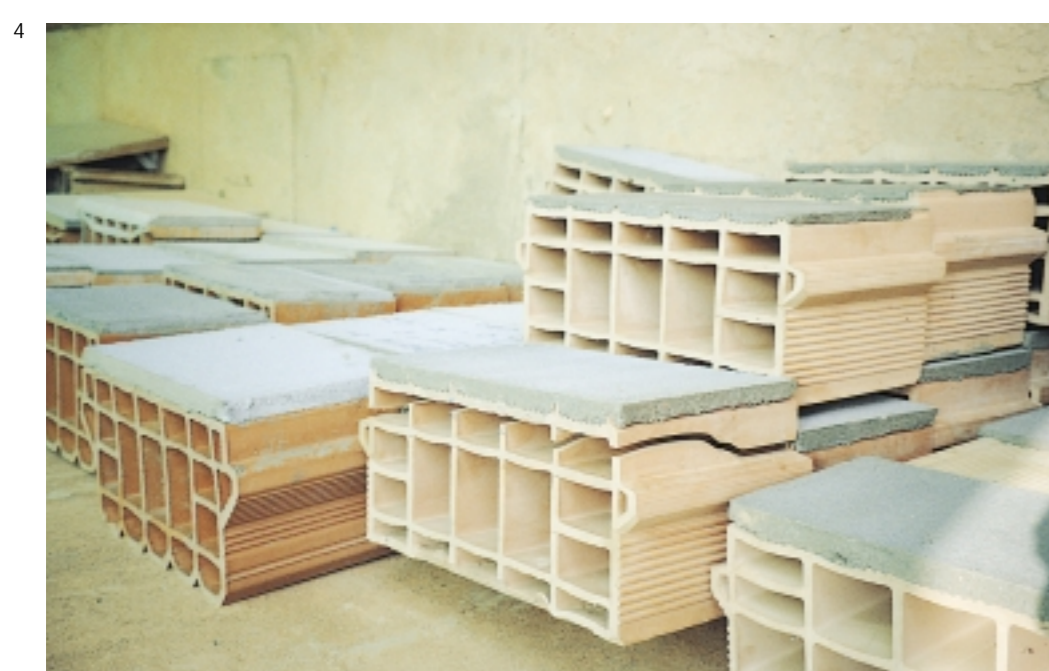
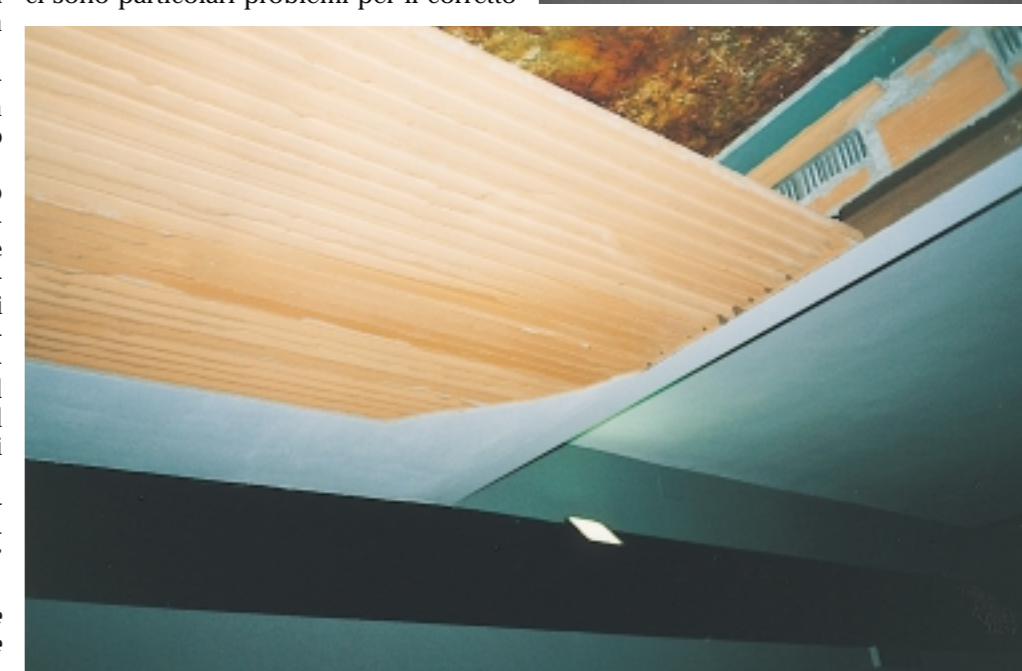
5. Sfondellamento di un solaio in laterocemento a causa della carbonatazione del c.a. e all'eccessivo spessore dell'intonaco cementizio.
6.ab. Sfondellamenti e rottura di tavelloni di laterizio interposti fra putrelle. Le cause sono dovute

ed il quantitativo d'acqua di impasto. Massima attenzione dovrà essere posta nell'impiego di intonaci cementizi e sul loro spessore (figure 4 e 5). Le armature metalliche del conglomerato dovranno risultare sufficientemente protette: ossidazioni dovute ad insufficiente ricoprimento danno luogo a rigonfiamenti con conseguenti lesioni;
