**La riparazione dei solai in laterocemento dipende dalle tipologie del danno: queste, più che le regole prefissate, ne indicano la metodologia di intervento**

## La riparazione delle strutture presso-inflesse in laterocemento

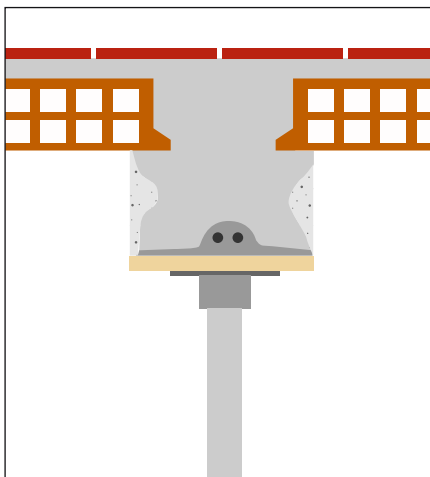
bagnatura della superficie di supporto e applicazione a spruzzo di malte reoplastiche a ritiro compensato, interessando tutta la superficie sia dei blocchi frazionati sia dei masselli armati delle nervature. Il ricoprimento dovrà essere di almeno 1 ÷ 2 cm. Questo intervento ha lo scopo principale di rassodare uniformemente l'intradosso, bloccando ulteriori lesioni o distacchi.

Successivamente dall'intradosso verrà colata la medesima malta livellando la superficie con circa 0,5 cm di spessore medio. In alcuni casi, per ricostruire il piede delle nervature in c.a., può essere opportuno iniettare le malte entro cassero. Dopo circa tre giorni si passa alla rifinitura dell'intradosso con

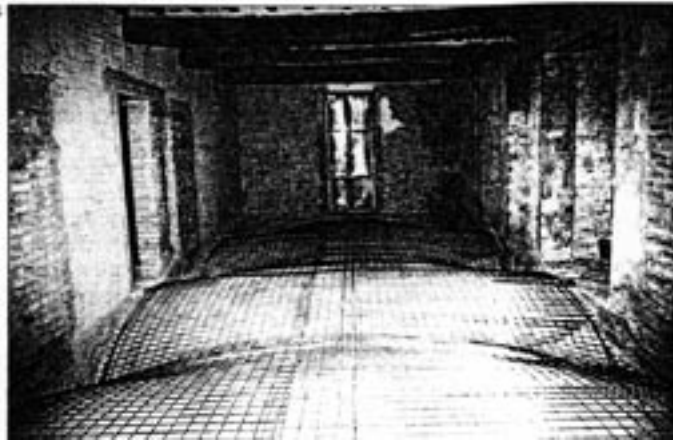
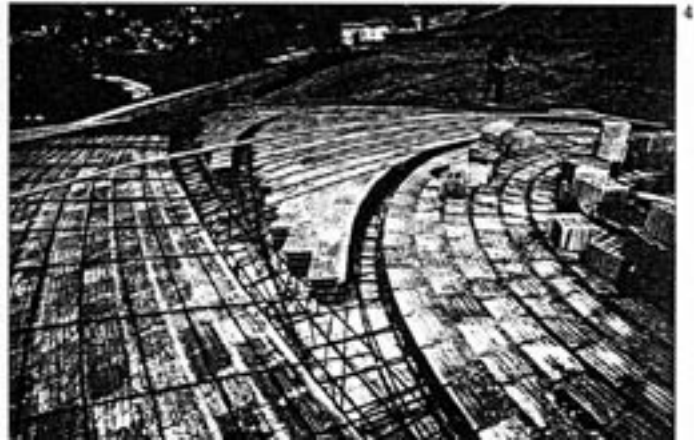
3. Esempio di ristrutturazione statica di un solaio a volta con rinforzo dell'estradosso mediante armatura e getto integrativo in calcestruzzo.
4. Particolari costruttivi della zona di colmo di una cupola in laterocemento di 65x45 m sul cui intradosso è stato applicato uno strato di gunita.
- 5-8. Sequenza degli interventi per la riparazione dell'anello di bordo di una cupola membranale in laterocemento.

dell'impatto sul laterizio) su una rete metallica di piccolo diametro e a maglia piuttosto fitta ancorata al supporto in laterizio mediante ganci predisposti in fase di posa dei blocchi. La notevole aderenza fra getto e supporto (sperimentata anche con prove di laboratorio) consente di ottenere una sezione mista particolarmente resistente, sia ai fini della prevenzione da fessurazioni e distacchi di parti di laterizio, sia per assorbire sollecitazioni secondarie non sempre prevedibili in fase di

inferiori dei blocchi. La particolare soletta così ottenuta consente di "ricostruire" quella parte strutturale resistente alle sollecitazioni di presso-flessione, sia attraverso l'apporto di spessori di calcestruzzo che di armatura aggiuntiva. E' bene precisare che il dispositivo della gunitatura risulta staticamente valido anche nelle riparazioni di superfici di struttura essenzialmente inflesse come i solai. Casi particolari che comportano la riparazione di limitate estensioni, ma in posizioni critiche

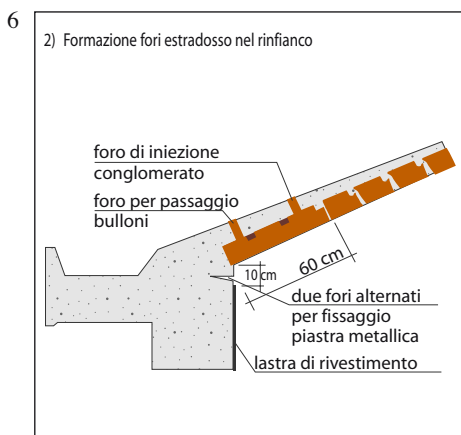
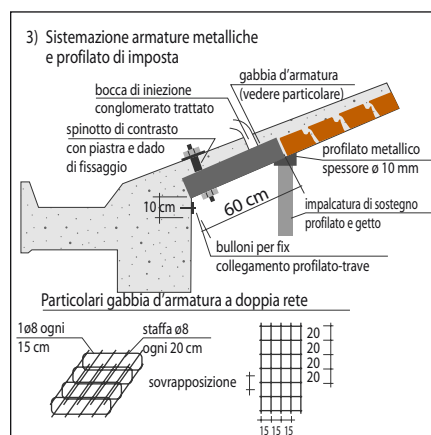
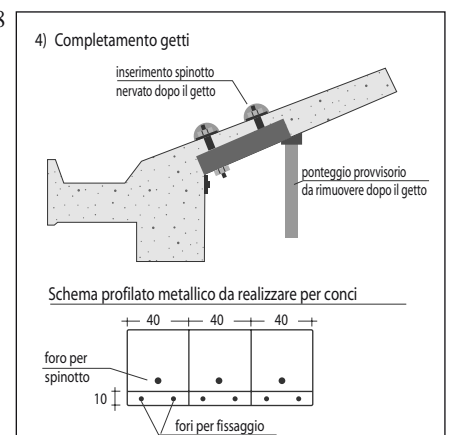
flettenti, meglio definiti come perturbazioni flessionali di bordo, che dall'anello si estendono verso l'interno con sollecitazioni di compressione all'intradosso proprio dove la struttura è lesionata. Le modalità d'intervento sono abbastanza leggibili nelle illustrazioni riportate in cui, per fasi successive, sono indicati i lavori da eseguire. Praticamente si tratta di realizzare una protesi in c.a. sostitutiva dei blocchi in laterizio lesionati, rendendo monolitica la fascia in getto integrativa con la struttura mediante chiodature metalliche (figg. 5, 6, 7, 8). L'operazione è da eseguirsi a conci alternati, lungo il perimetro, per evitare effetti locali eccessivamente concentrati.

per la struttura, possono ugualmente essere risolti ricorrendo a tecniche studiate ad hoc. Di seguito si illustra brevemente il ripristino di una cupola in cui effetti combinati di deformazione termica e lesioni per infiltrazioni d'acqua meteorica avevano determinato la rottura estesa, per tutto lo spessore, di alcuni corsi in laterizio in prossimità dell'anello di bordo della cupola stessa. Tale zona è particolarmente delicata per la statica globale della struttura a causa della presenza di momenti
